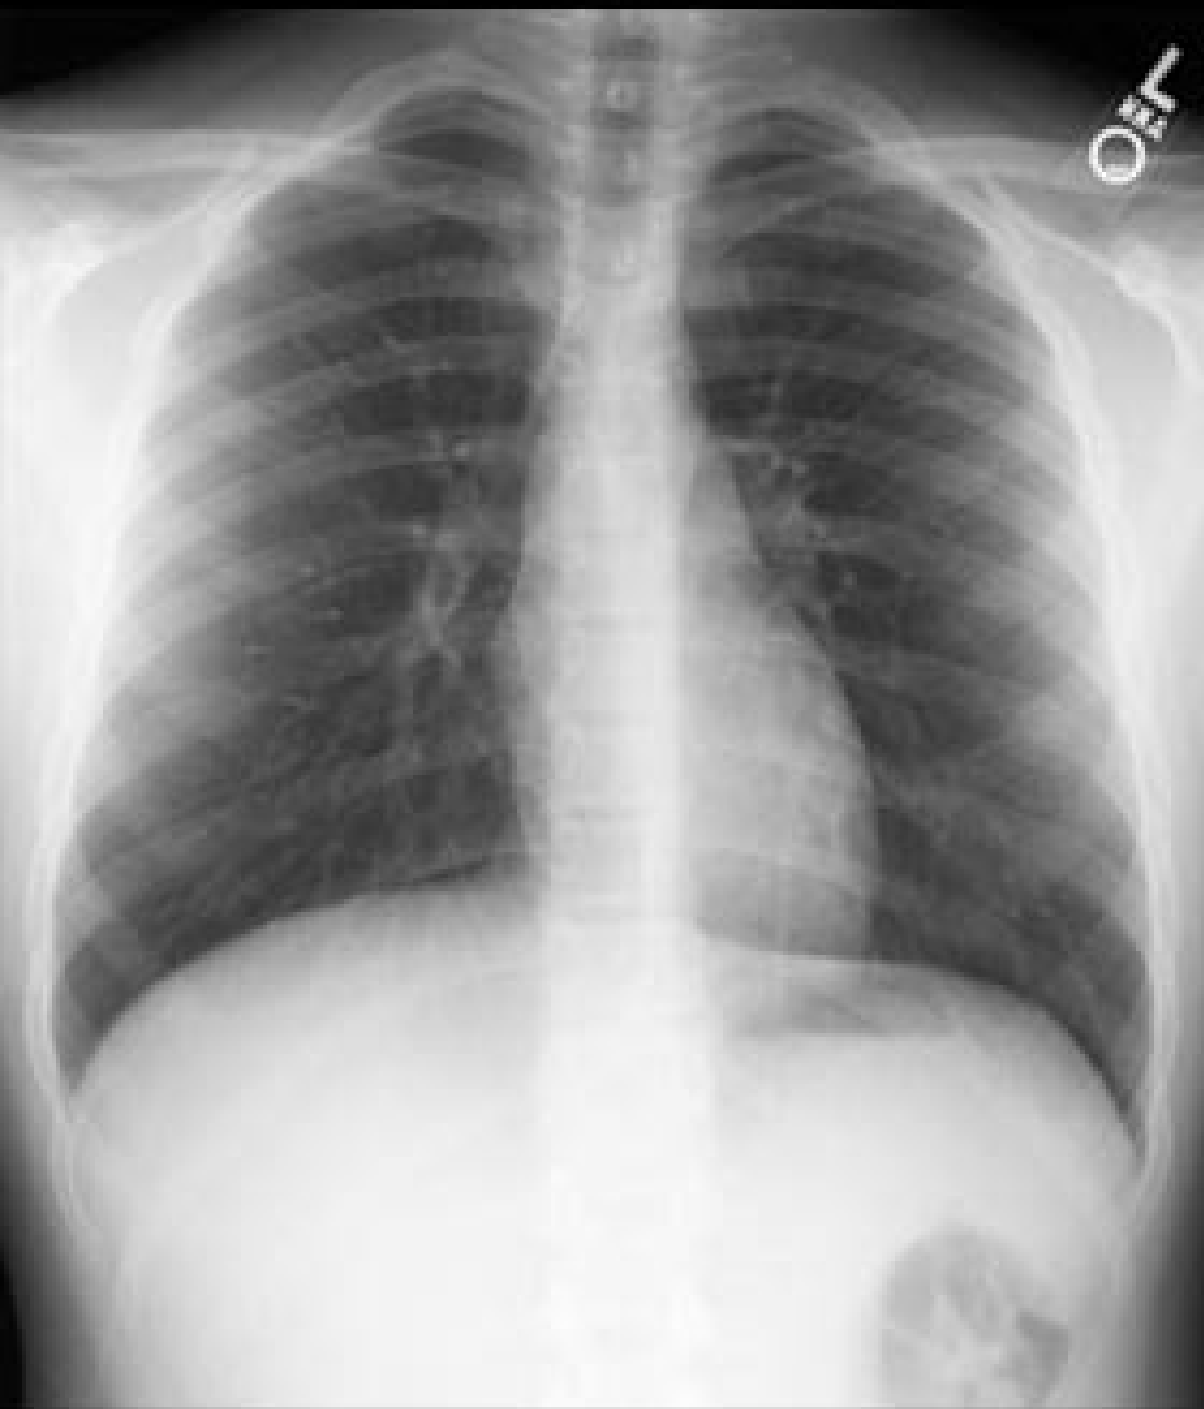
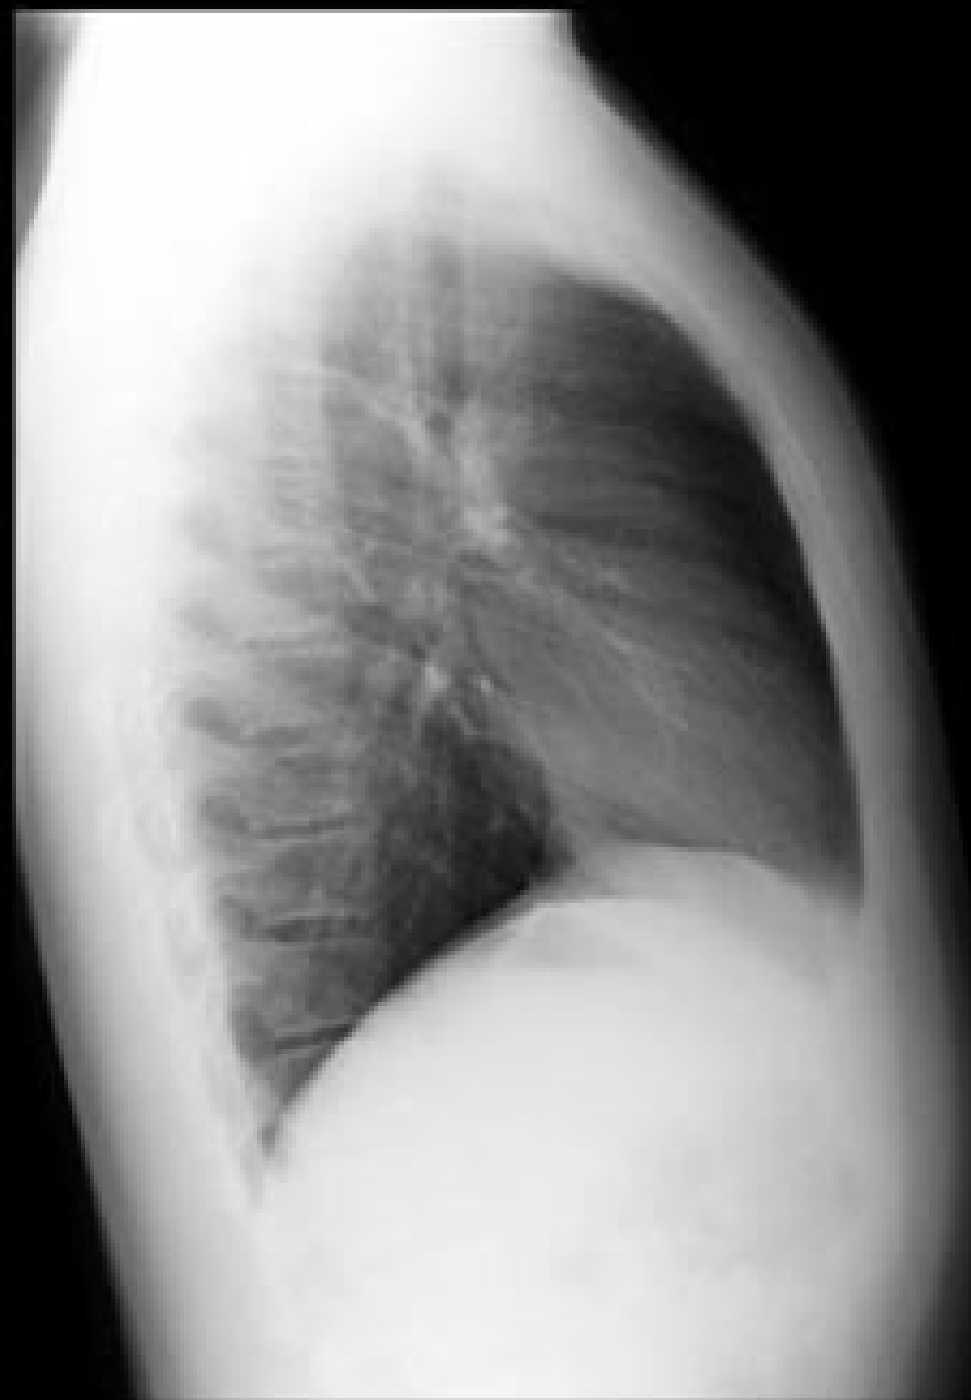
Тут представлено нормальні рентгенівські знімки в задньо-передній (ЗП) і боковій проекціях. Рентгенограма ОГК є одним із найпоширеніших візуалізаційних методів, що застосовуються у клінічній практиці, як правило, при діагностичному пошуку при кашлі, задишці, болю в ділянці грудної клітки, при травмі в ділянці грудної клітки, а також при пошуку скритих захворювань. Стандартна рентгенограма ОГК виконується у вертикальному положенні пацієнта, коли він дивиться в напрямку рентгенівської плівки чи цифрової касети і перебуває на відстані 180 см від рентгенівської трубки. Рентгенівські промені виходять із трубки і проникають через пацієнта ззаду-наперед, тобто проекція є задньо-передньою (ЗП). Це призводить до певного зменшення розміру серця та інших структур переднього середостіння, які знаходяться близько до рентгенівської плівки при задньо-передній проекції. Інші фактори, які треба брати до уваги, оцінюючи знімок стосовно якості, це центрування (трахея повинна знаходитись на однаковій відстані від головок ключиць), проникнення рентгенівських променів (хребет повинен бути дещо прозорим на фоні серцевої щільності) та інспіраторне зусилля (на максимально повному вдиху передній кінець правого шостого ребра повинен вказувати на серединну точку правої половини купола діафрагми).

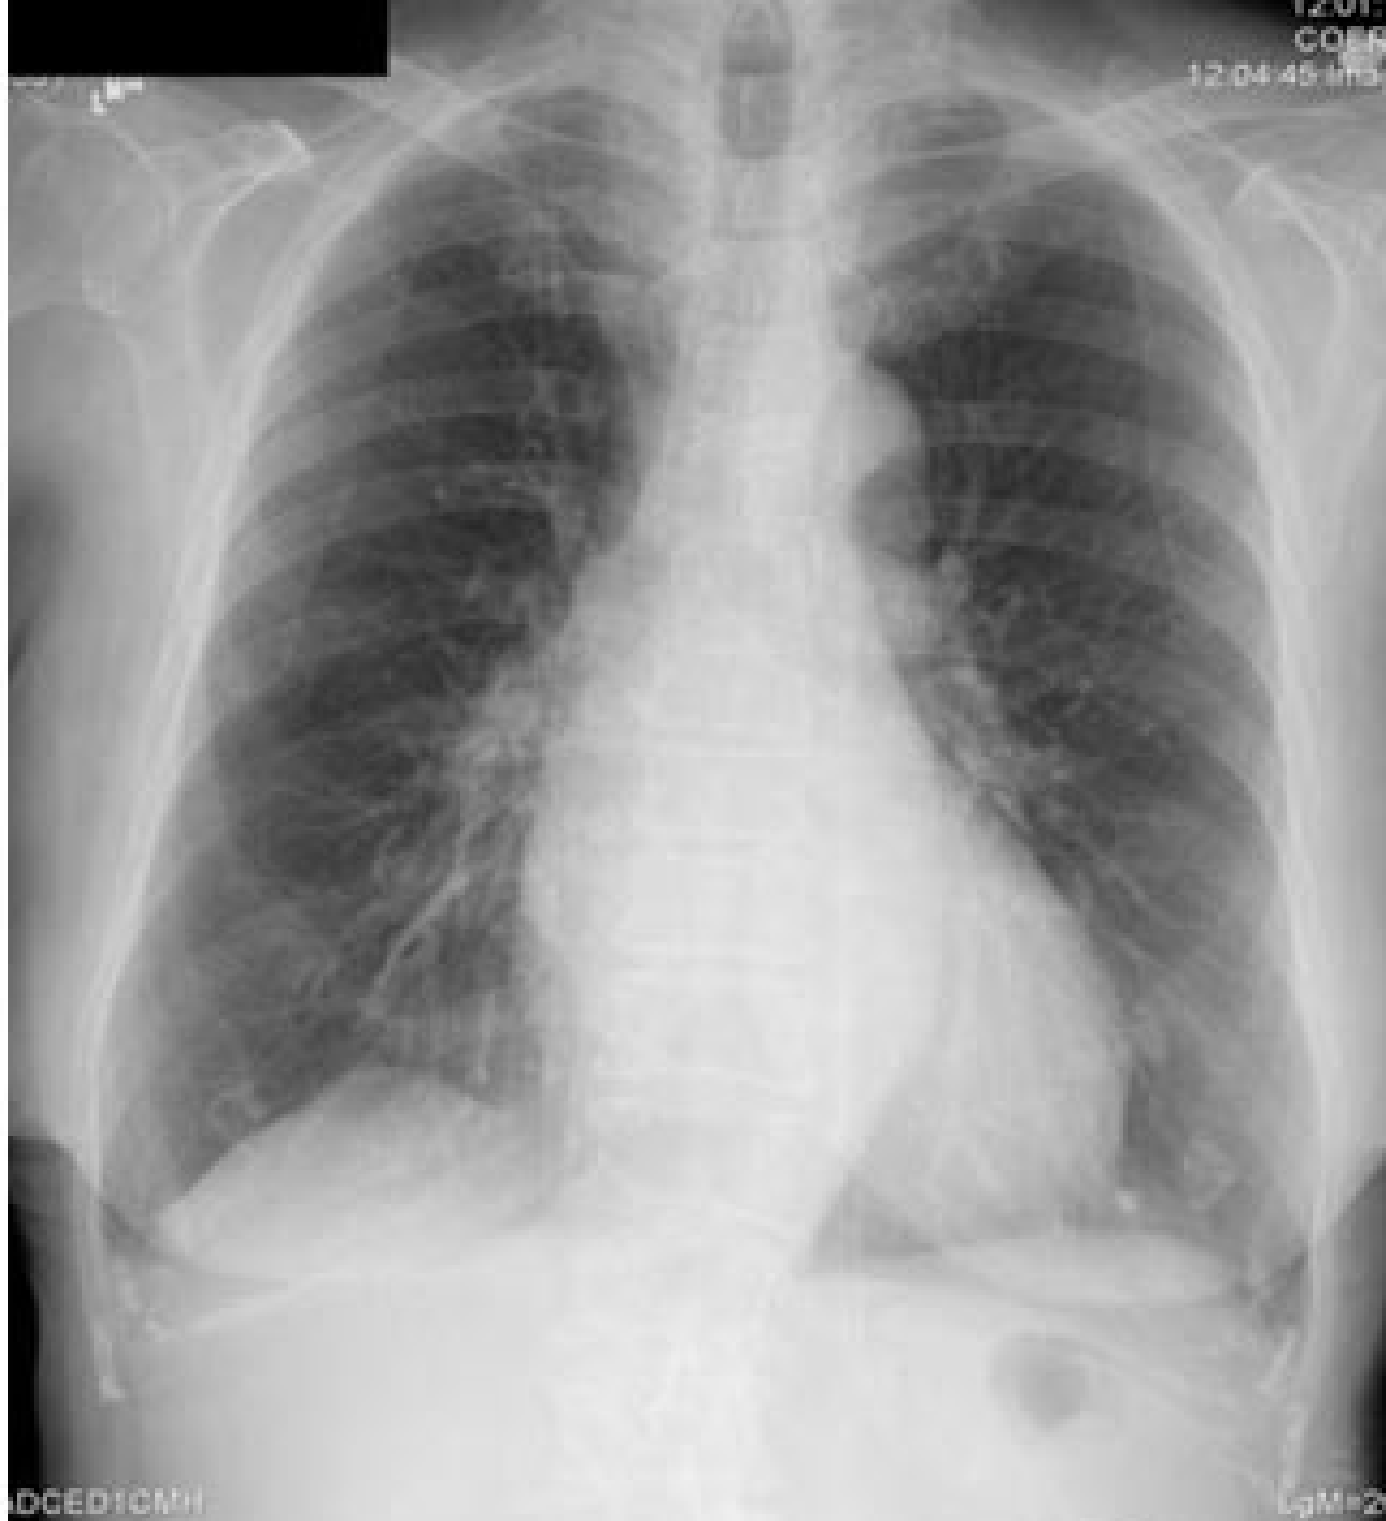
У палаті інтенсивної терапії і відділенні невідкладної допомоги рентгенограму ОГК часто отримують, встановлюючи плівку позаду пацієнта, а рентгенівську трубку спереду від пацієнта, оскільки пацієнт перебуває або в горизонтальному, або напівсидячому положенні. У таких ситуаціях рентгенівські промені проходять через пацієнта спереду-назад (ПЗ проекція). Оскільки серце розташоване в передньому відділі середостіння, рентгенівські промені розходяться, проходячи через задній відділ грудної клітки перед тим, як проникнути через рентгенівську плівку (яка знаходиться відразу за спиною пацієнта), і це призводить до штучного збільшення розміру серця. На цій рентгенограмі ОГК (передньо-задня проекція, напівсидячи положення пацієнтки) виявляється помірна кардіомегалія у 93-річної пацієнтки — але розмір серця був штучно збільшений внаслідок передньо-задньої проекції.

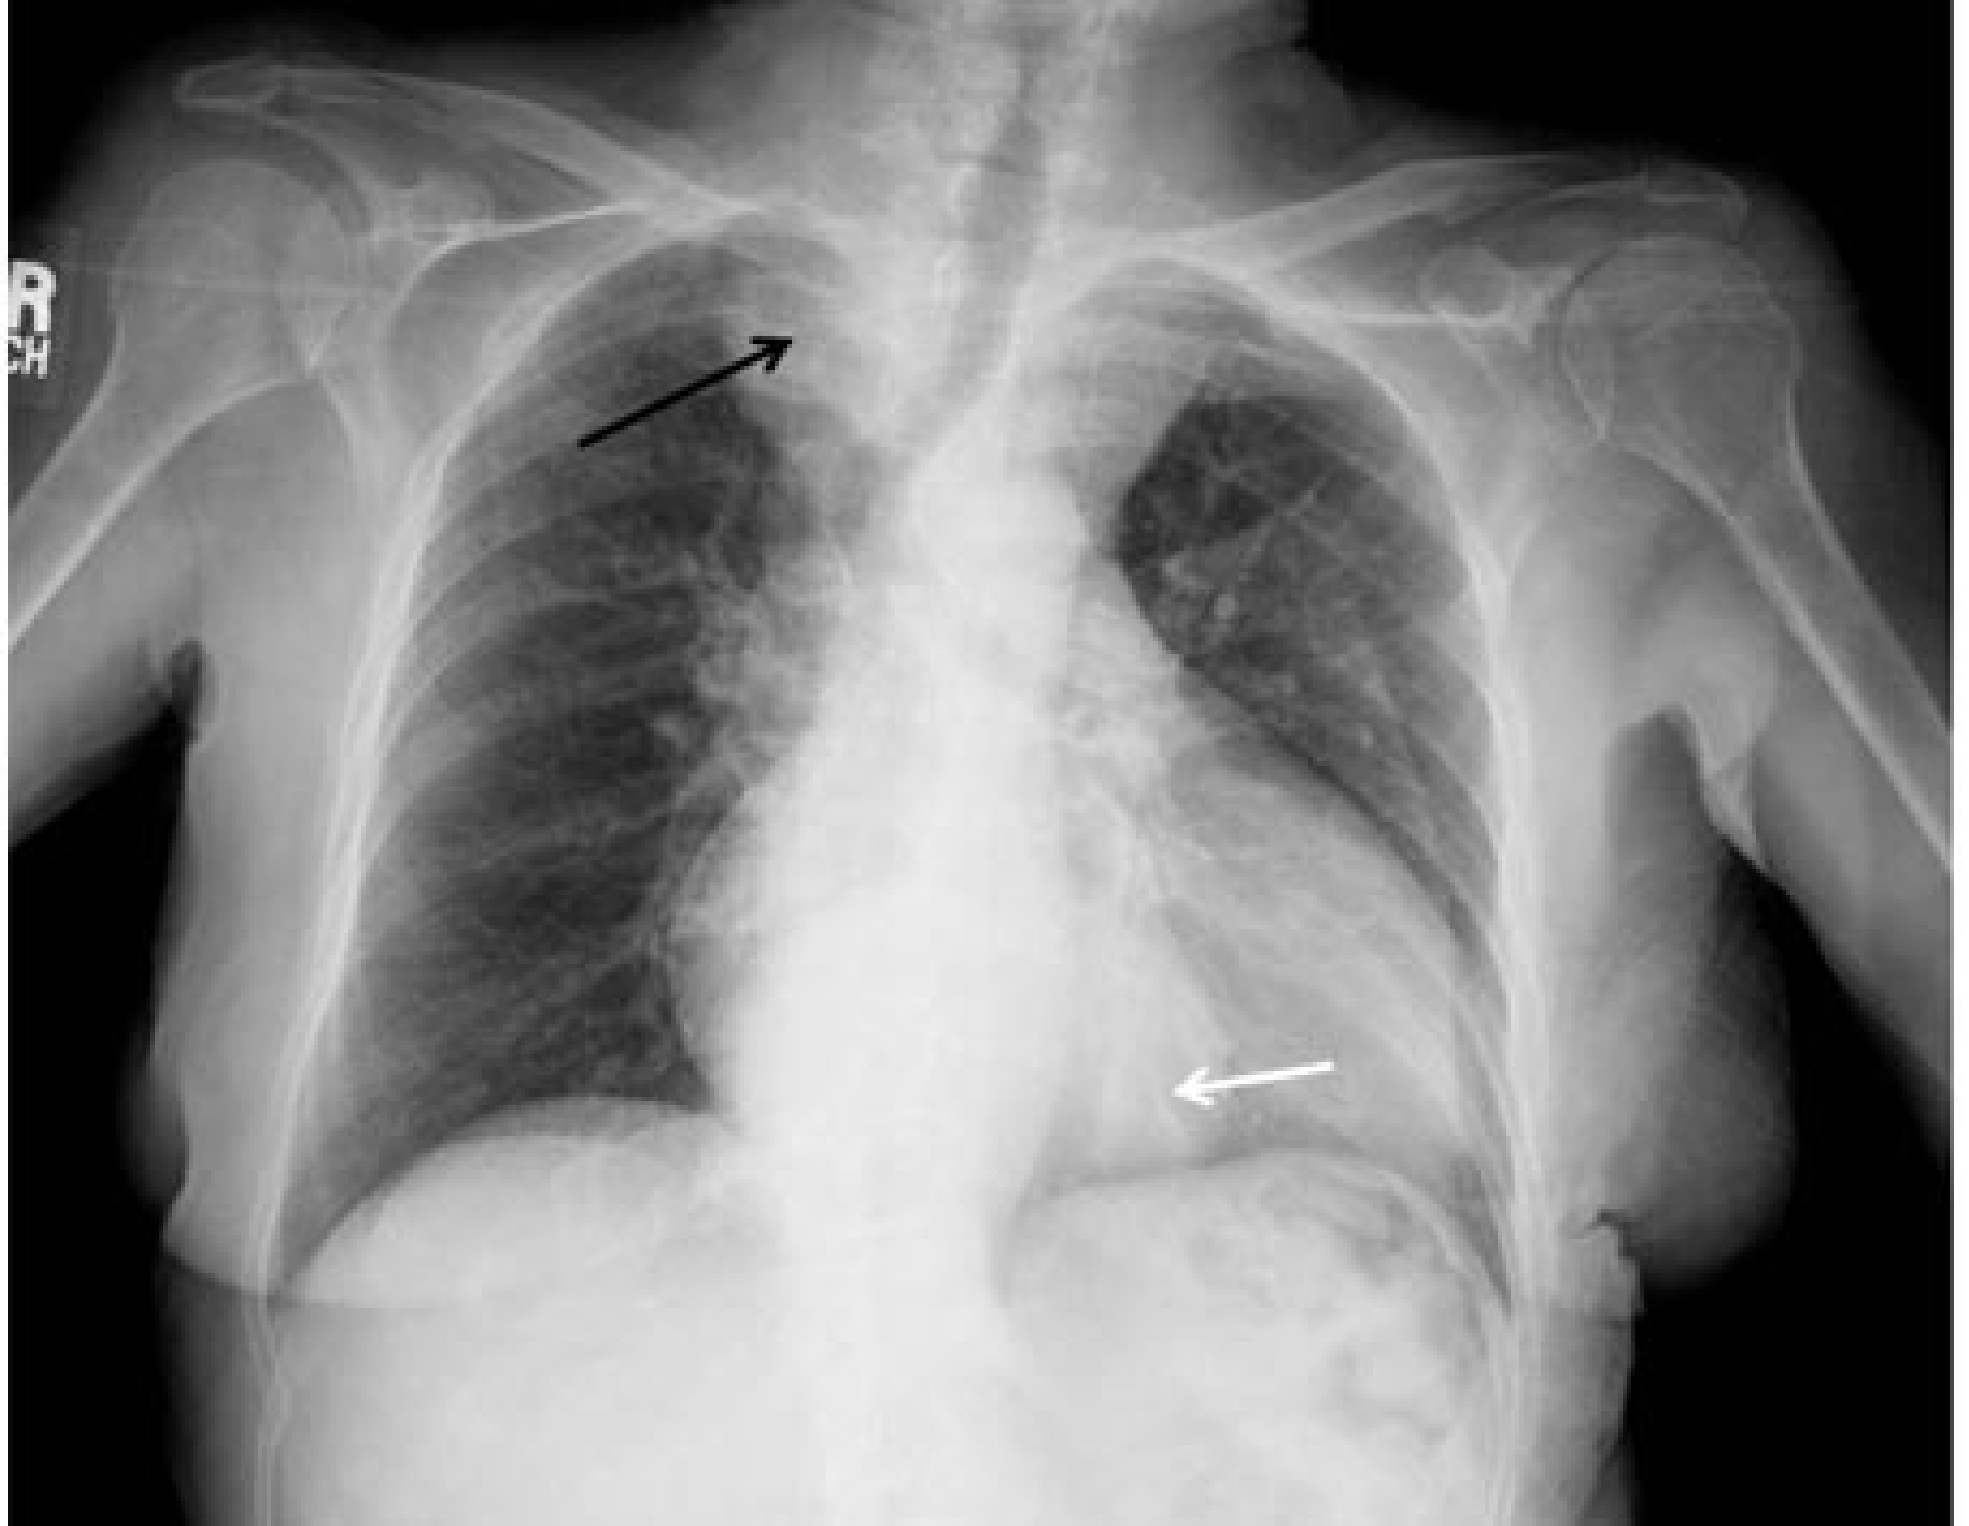
Ця рентгенограма ОГК (передньо-задня проекція, напівсидячи положення) отримана від жінки середнього віку, яку госпіталізували з приводу болю, що мав локалізацію від верхнього відділу живота до нижнього відділу грудної клітки. На рентгенограмі ОГК ідентифікували множинні «утвори». Серце є збільшеним, але немає ознак гострої серцевої недостатності. Відзначається утвір (біла стрілка), який знаходиться на фоні силуету серця і пізніше довели, що це грижа стравохідного отвору діафрагми. Є також «утвір» справа біля трахеї (чорна стрілка). Пізніше довели, що це звивисті права сонна і підключична артерії. За допомогою додаткових методів встановили, що біль у ділянці грудної клітки був спричинений ІХС.

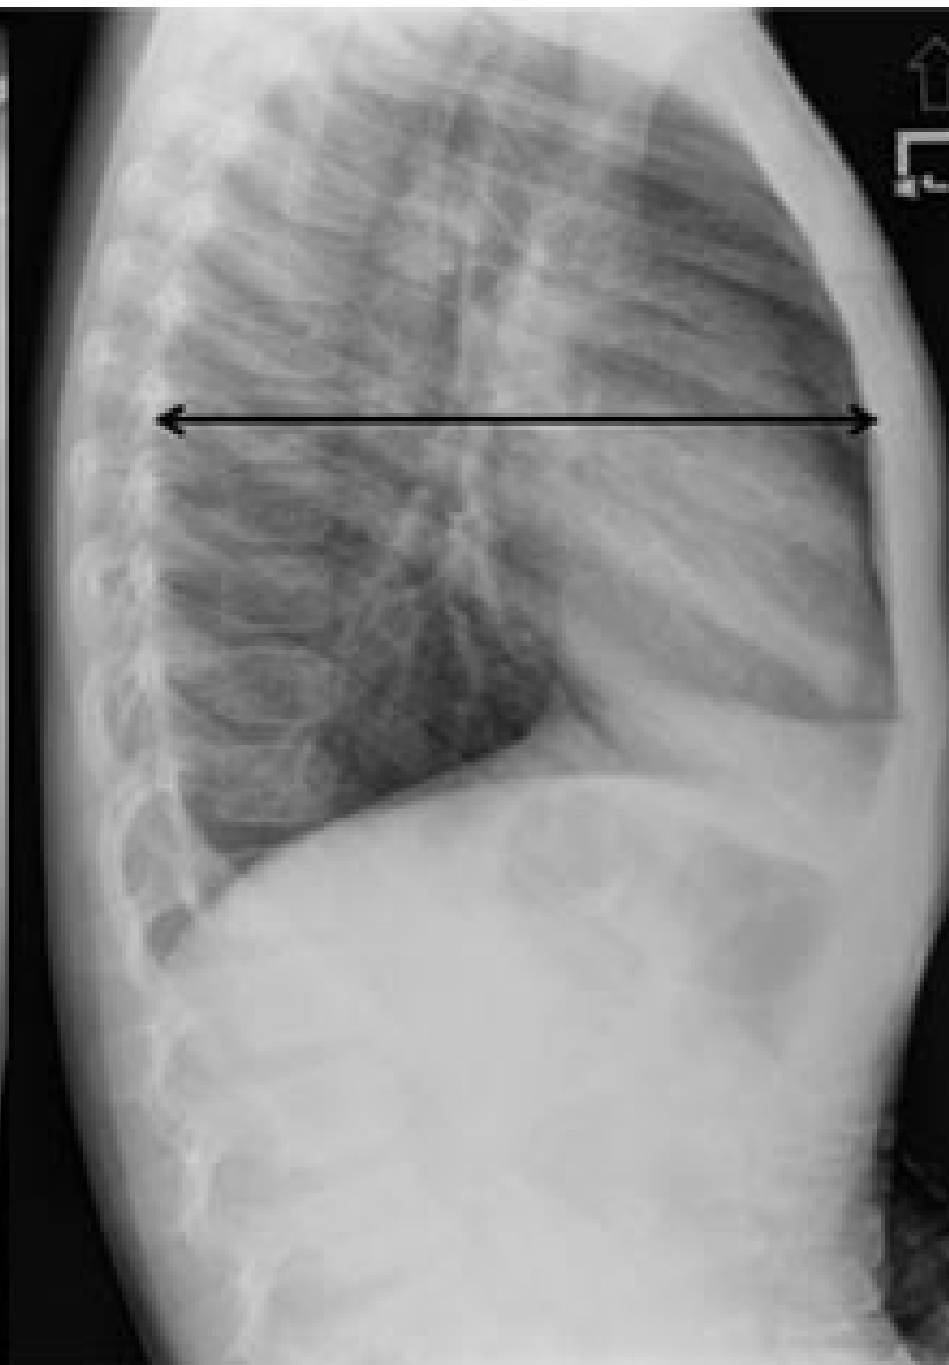
Діафрагма в нормі повинна мати гладкий округлий контур. Ці рентгенограми ОГК (задньо-передня і бокова проекції, вертикальне положення) були отримані при обстеженні дитини, яку привезли в лікарню з приводу скарг на свистяче дихання, біль у грудній клітці і раптове виникнення задишки. Рентгенограма зліва (задньо-передня проекція) демонструє депресію і сплющення обох половин діафрагми (жовті стрілки). На боковій рентгенограмі відзначається збільшення передньо-заднього діаметру грудної клітки (подвійна чорна стрілка). Ці знахідки відповідають захопленню повітря «в пастку» у випадку гострої астми.

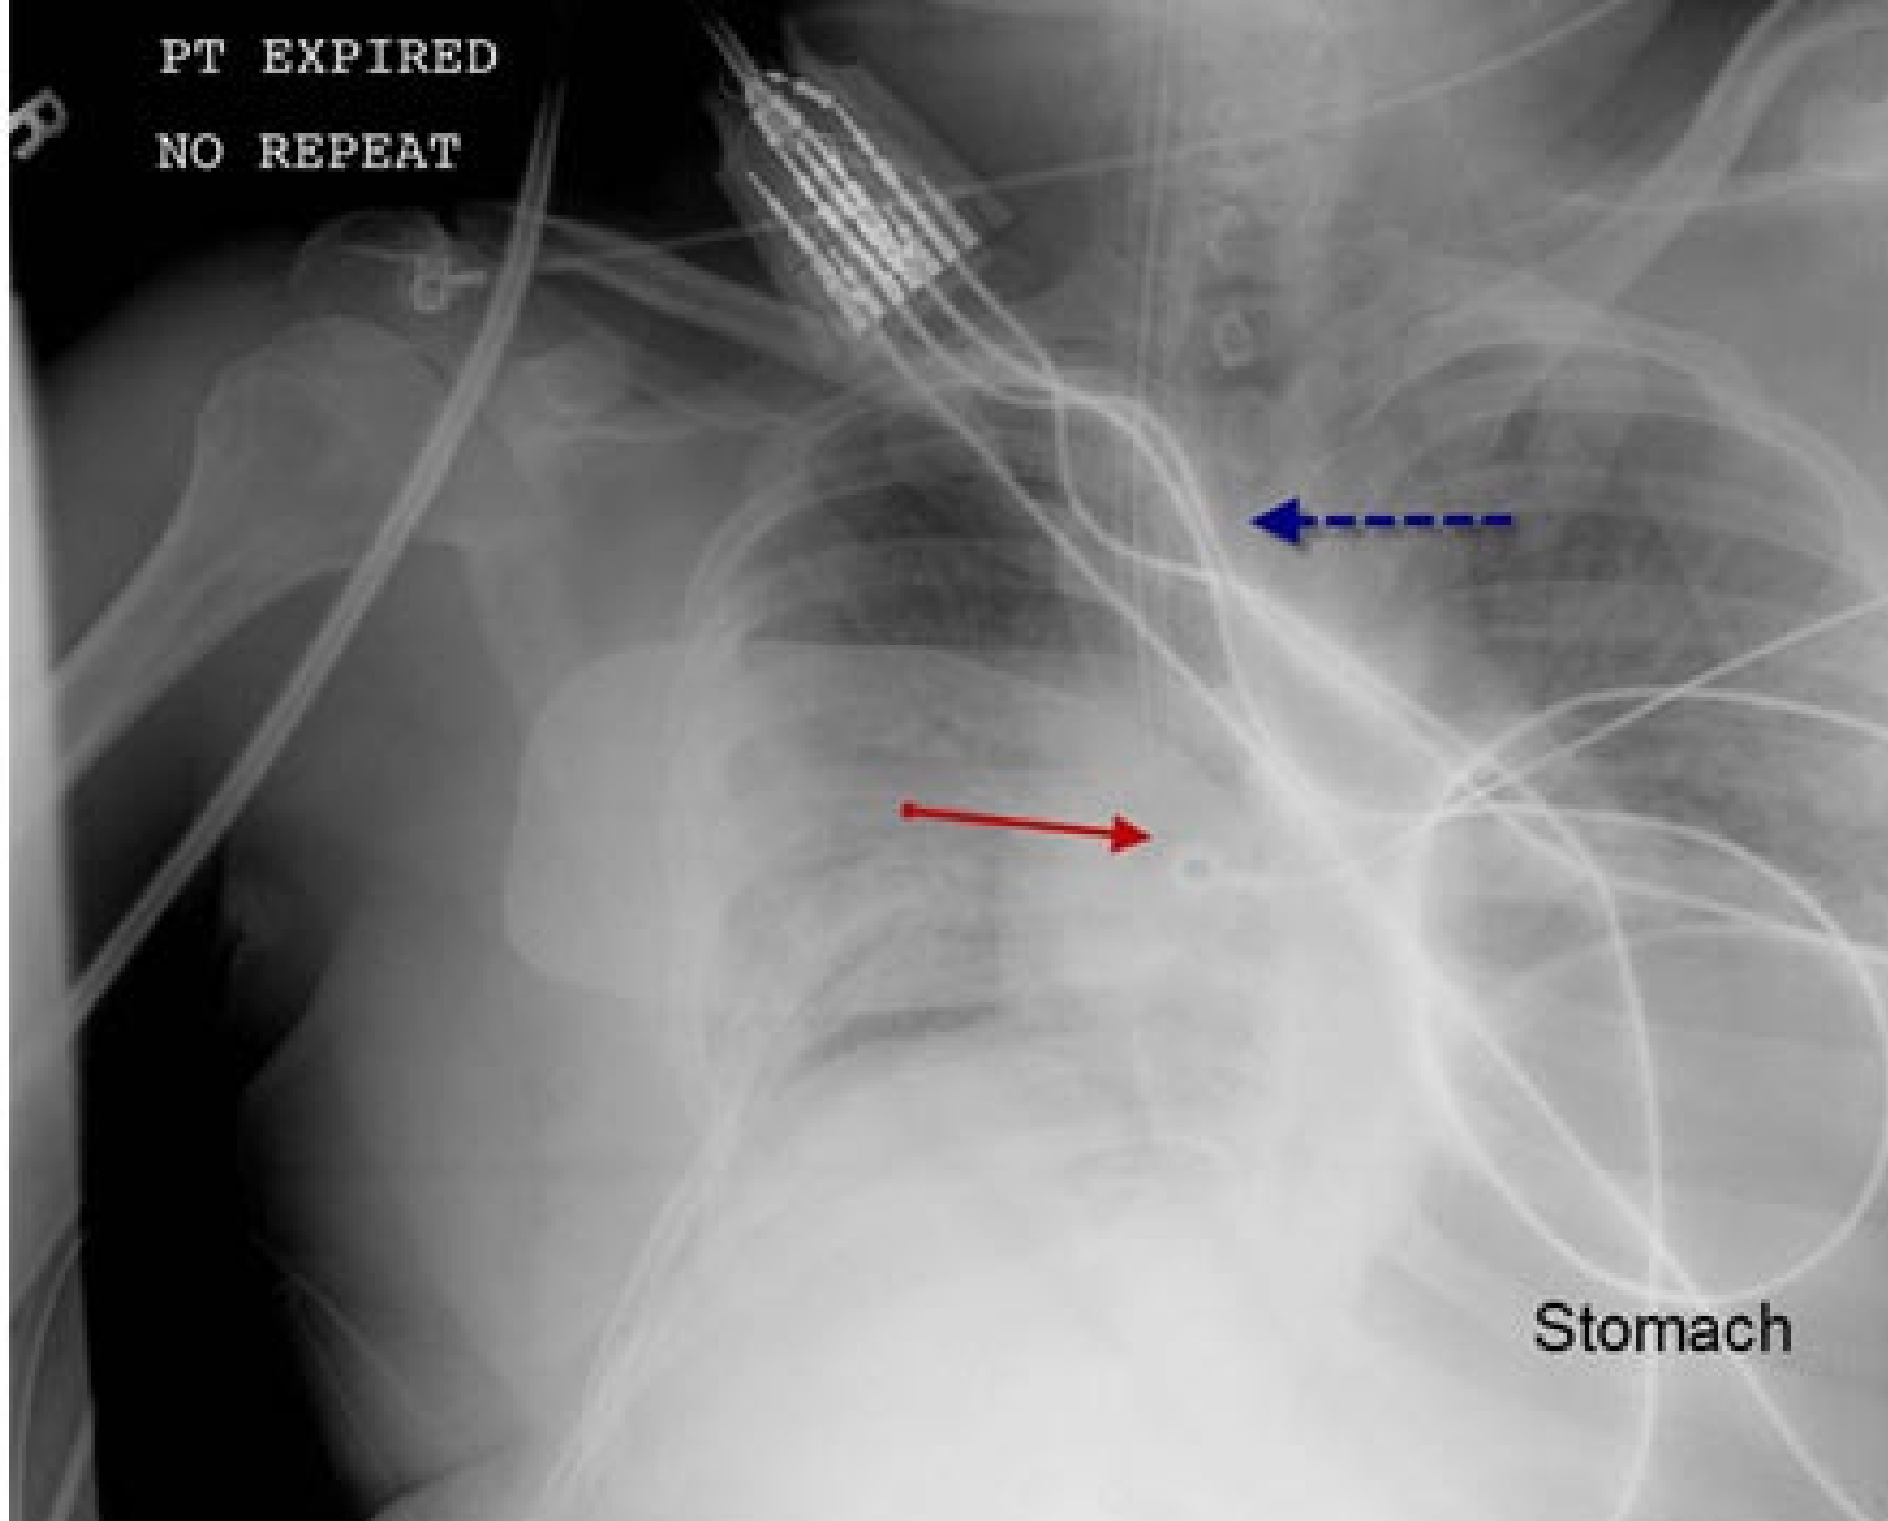
Рентгенограми ОГК, виконані за допомогою портативних апаратів, сумно відомі за поганим встановленням положення пацієнта і часто пацієнт ротований на один бік. Важливо покладатись на певні орієнтири, щоб встановити відповідне положення ендотрахеальної трубки. Цю рентгенограму ОГК (передньо-задня проекція, горизонтальне положення) було виконано портативним апаратом під час серцево-легеневої реанімації жінки, яку ургентно інтубували ще до того, як вона була доставлена у відділення невідкладної допомоги. Кінчик ендотрахеальної трубки знаходиться далеко справа (червона стрілка) від істинного серединного положення трахеї (перервана синя стрілка). Трахея (виглядає як прозорий стовпчик повітря) може бути зміщена від серединної лінії вторинно до положення пацієнта (ротація) або внаслідок патологічного процесу. Видно, що шлунок роздутий повітрям. Це приклад помилкового встановлення ендотрахеальної трубки у стравохід. Хоча після виконання рентгенографії ОГК трубку повторно встановили правильно, пацієнтка померла після неуспішної реанімації.
